| Revitalizace a obnova sídelní zeleně<br>Obec Káraný - I.etapa<br>Ulice Václavská | | | | | | |
| investor: Obec Káraný | | | | | | |
| TECHNICKÁ ZPRÁVA, TABULKY, FOTODOKUMENTACE | | | | | | |
| | | | | stupeň dokumentace | DPS | |

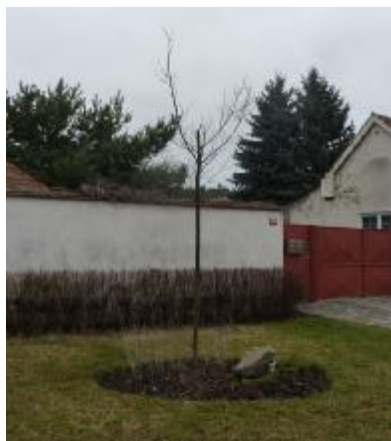
Dřevina na přesazení – *Acer platanoides*

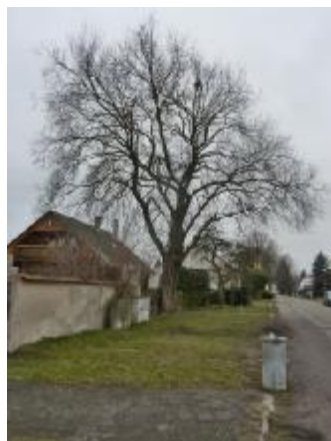
Dominantní cenná solitéra k ochraně – *Ulmus laevis*

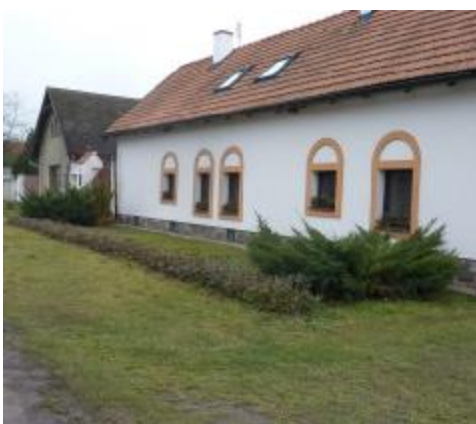
Keře určené k likvidaci

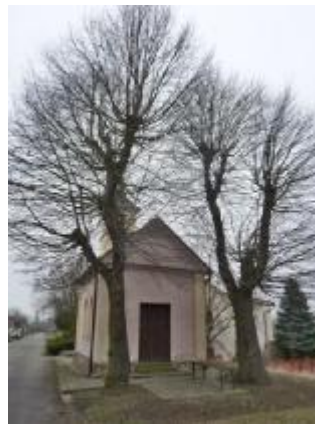
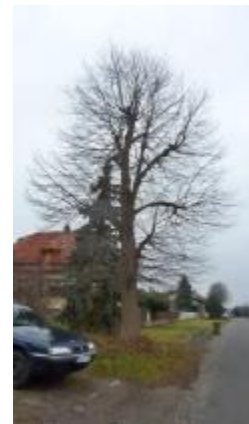
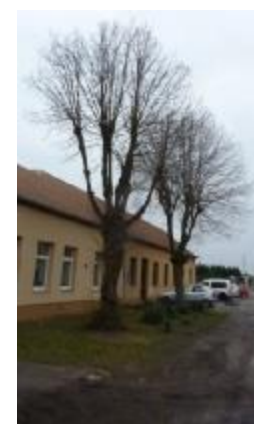
Příklady dočasně ponechaných líp srdčitých určených k ošetření

Ze stávající stromové zeleně proto budou dočasně zachovány pouze krátkodobě udržitelné kvalitnější solitéry původních redukováných lip v počtu 6 ti kusů, které budou stabilizovány vhodným arboristickým opatřením.

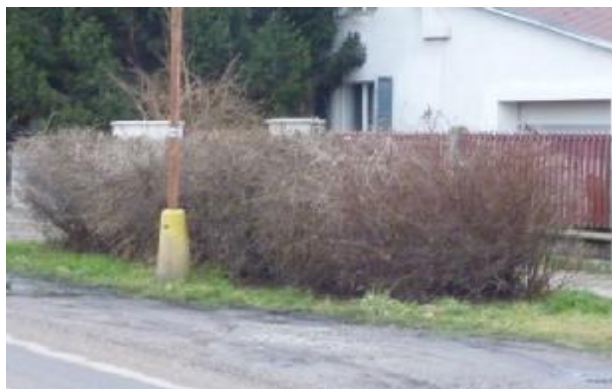
Konfliktní prostní skupina určená k likvidaci

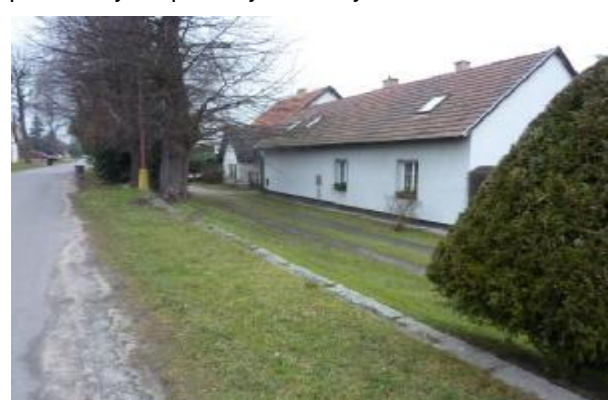
Ve střední části plochy se nachází i nefunkční pozůstatky původní betonové obruby zeleného svahu, které budou v rámci projektu odstraněny.

Nefunkční betonový obrubník určený k odstranění

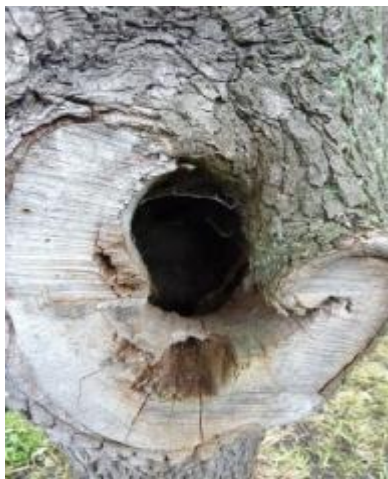
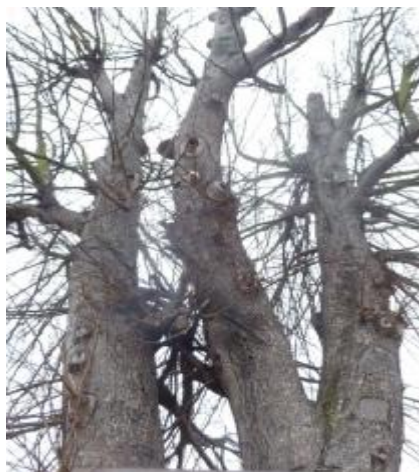
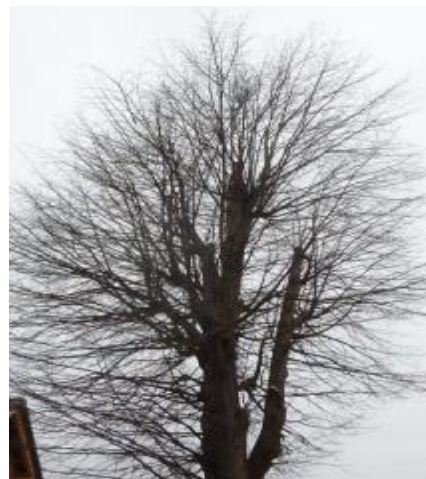
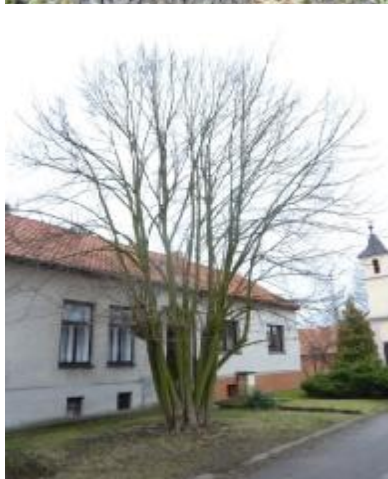
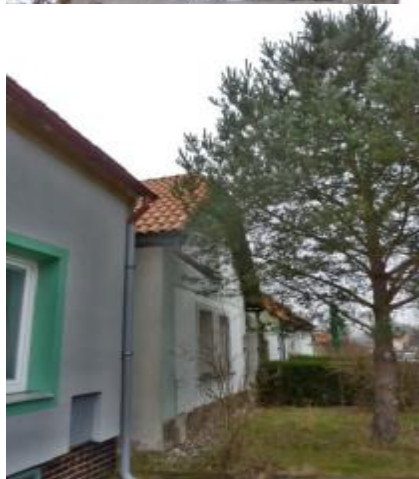
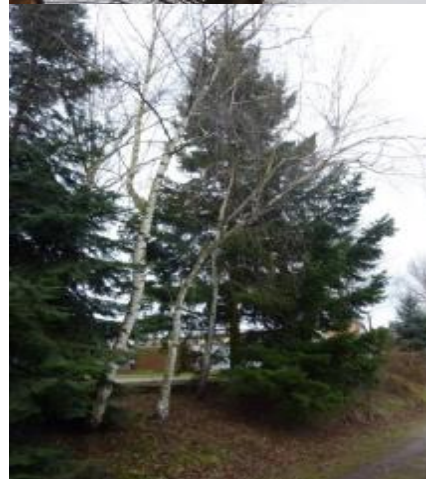
Příklady defektů dřevin určených ke kácení – dutiny, poškození kmene, sekundární větvení, zlomy, poškození povrchových kořenů, dřeviny trpící zápojem, dožívající torza, nevhodné výsadby, nestabilní, vysoko vyvětvené dřeviny, náletové dřeviny, konflikt s budovami, oplocením, veřejným osvětlením, apod.
