| Revitalizace a obnova sídelní zeleně<br>Obec Káraný - I.etapa<br>Ulice Václavská | | | | | | |
| investor: Obec Káraný | | | | | | |
| TECHNICKÁ ZPRÁVA, TABULKY, FOTODOKUMENTACE | | | | | | |
| | | | | stupeň dokumentace | DPS | |

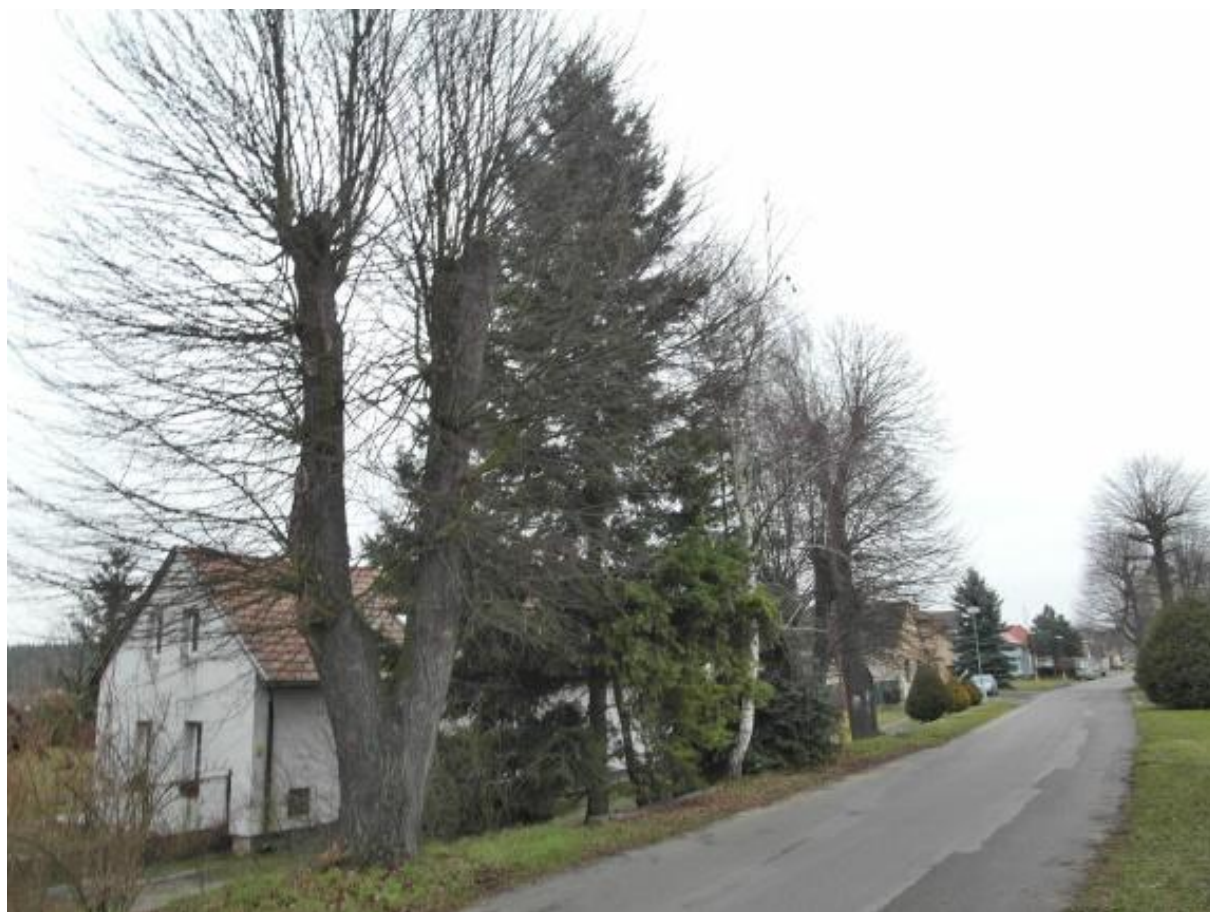
Řešený prostor se nachází v centrální části obce Káraný. Dané území spravuje a vlastní obec Káraný. V rámci posouzení stávajícího stavu zeleně byl v řešené lokalitě zpracován dendrologický průzkum veškeré zeleně. Jedná se o doprovodnou zeleň podél hlavní komunikace v ulici Václavská. Z historické mapy II. vojenského mapování je zřejmé, že se jedná o nejstarší část obce s klasickým liniovým uspořádáním.

Jedná se o centrum obce, kde je nutno provést revitalizaci zeleně.

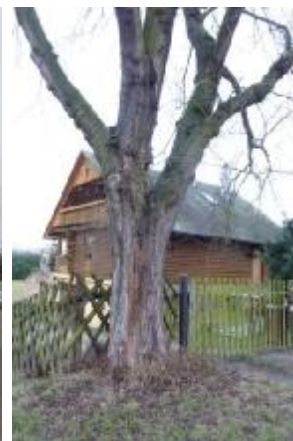
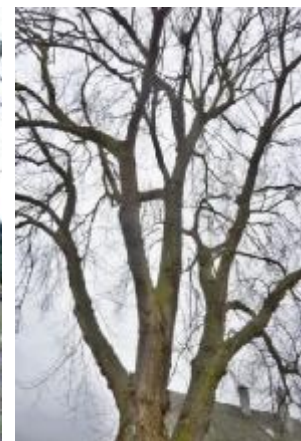
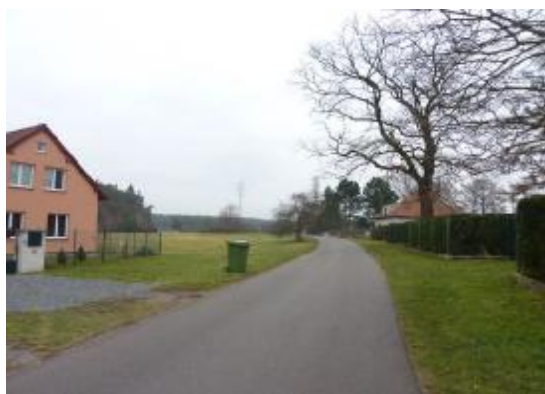
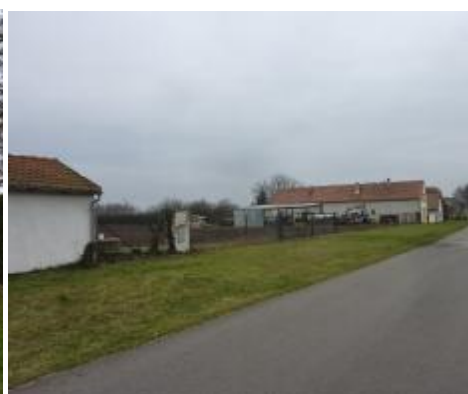
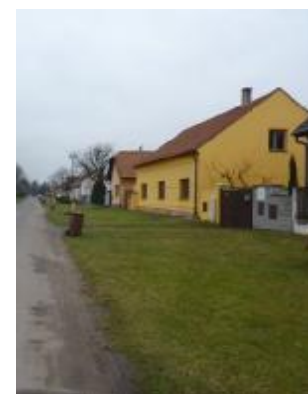
Dominantní cenná solitéra k ochraně – *Ulmus laevis*

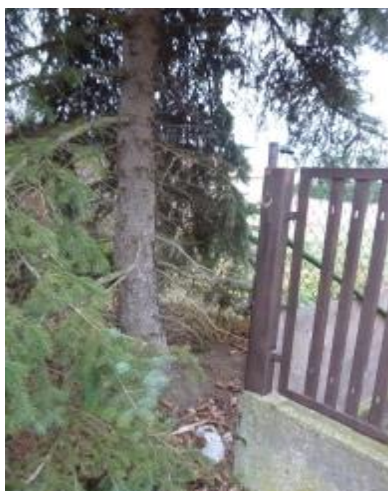
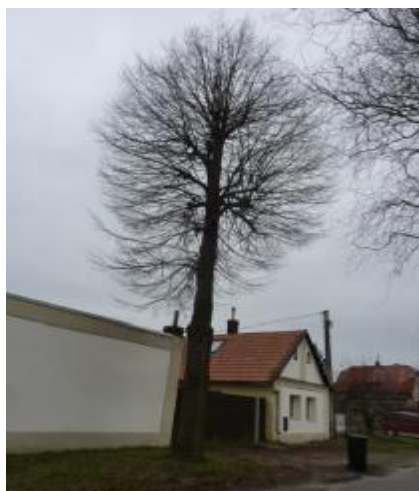
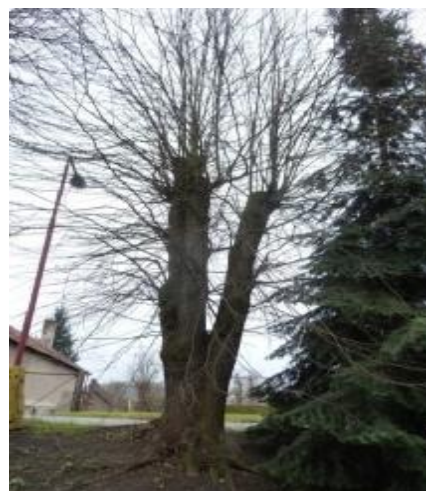
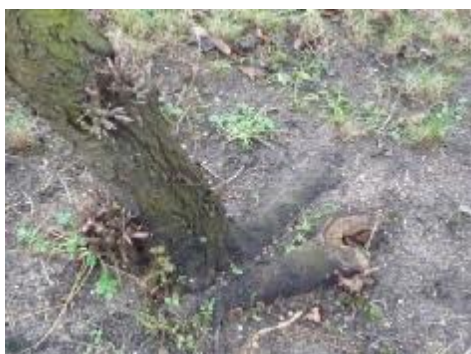
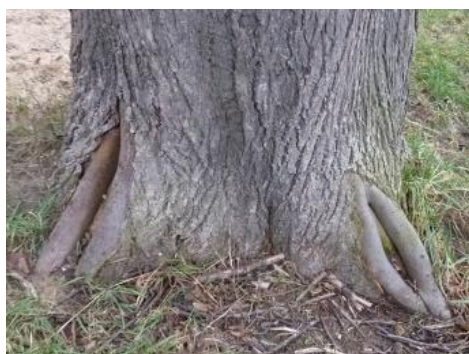
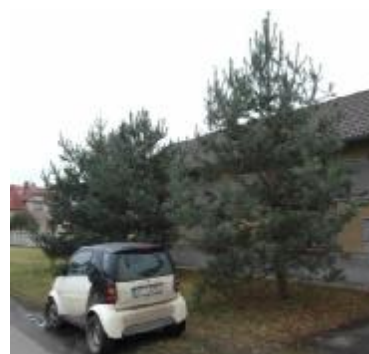
Příklady defektů dřevin určených ke kácení – dutiny, poškození kmene, sekundární větvení, zlomy, poškození povrchových kořenů, dřeviny trpící zápojem, dožívající torza, nevhodné výsadby, nestabilní, vysoko vyvětvené dřeviny, náletové dřeviny, konflikt s budovami, oplocením, veřejným osvětlením, apod.
